## **Archeo-rapport 57**

### **De opgraving in de Sint-Martinuskerk te Genoelselderen**

**Kessel-Lo, 2011**  
**Studiebureau Archeologie bvba**

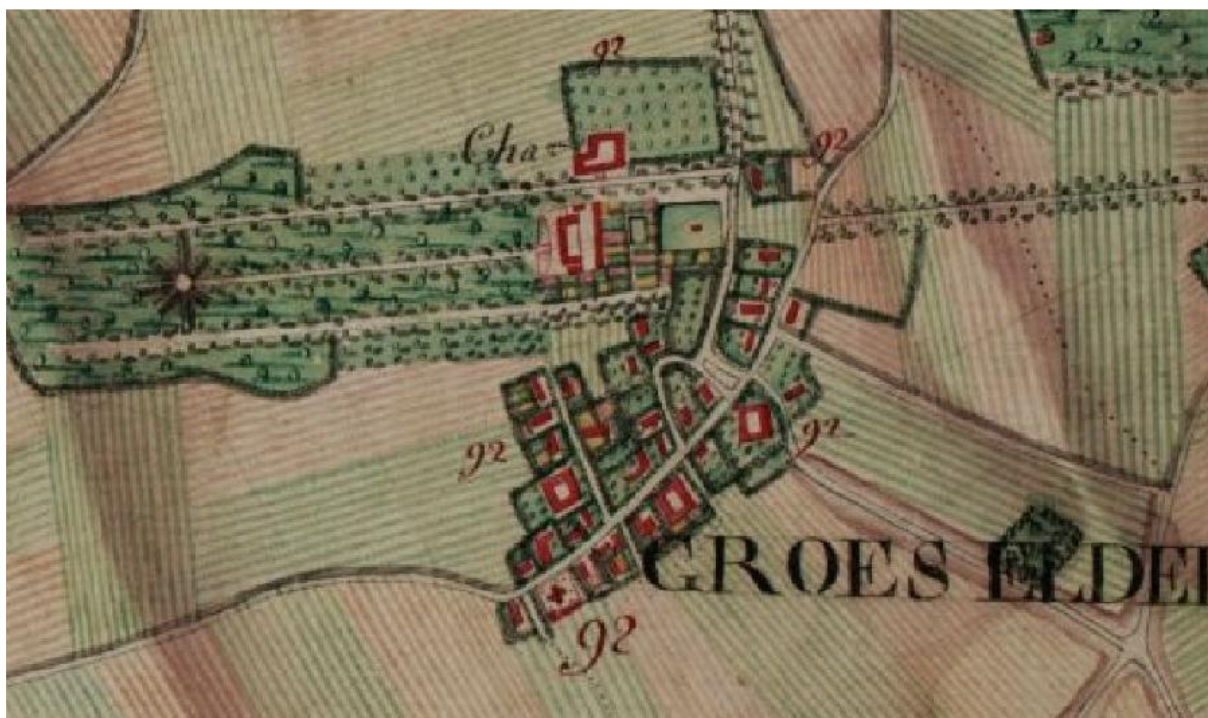
Fig. 3: Uittreksel uit de Ferrariskaart.

Er zijn geen iconografische bronnen bekend die een zicht van de kerk geven. Op de Ferrariskaart (fig. 3) staat de kerk uiteraard wel afgebeeld.

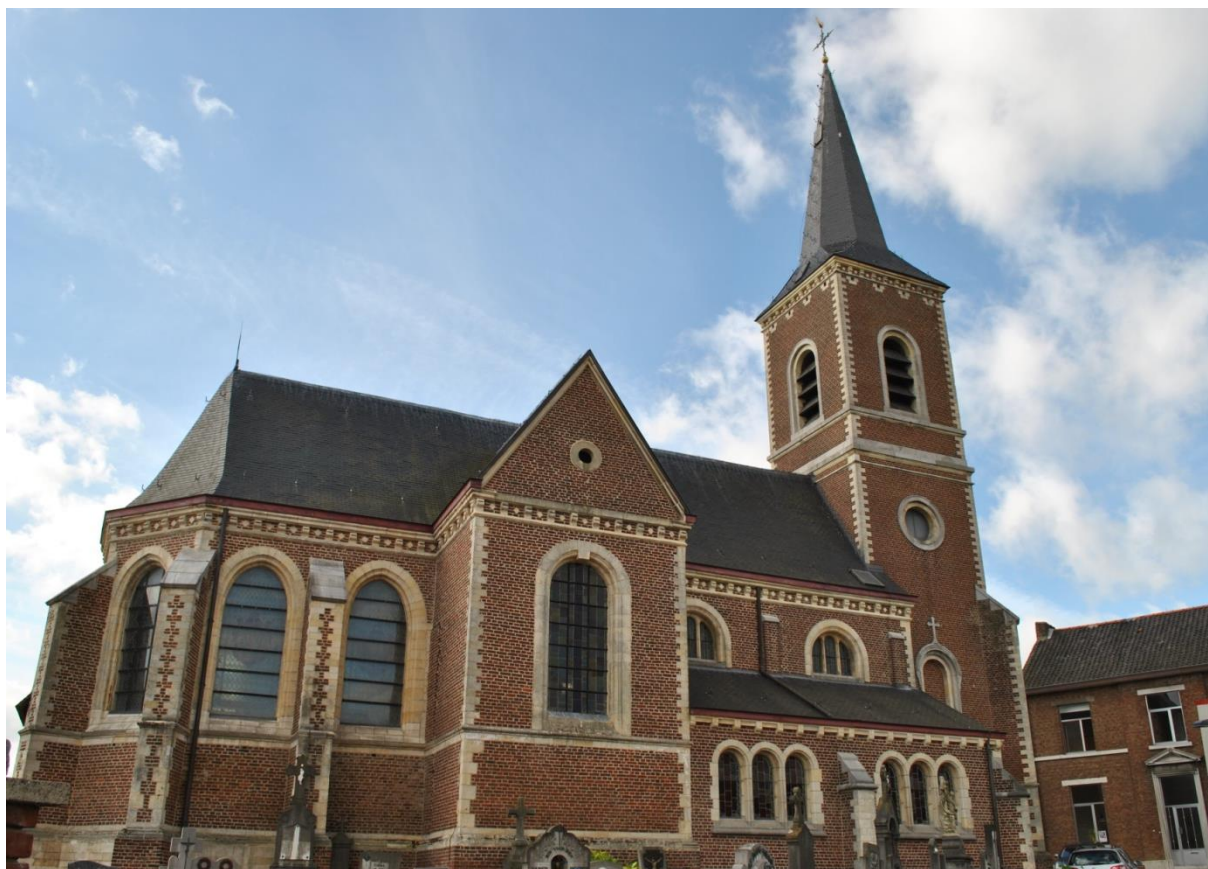
Fig. 4: Zicht op de huidige kerk.

De zijbeuken, een doopkapel en een bergplaats aan de zuidkant van de toren werden in 1926 door M. Christaens toegevoegd (fig. 4).

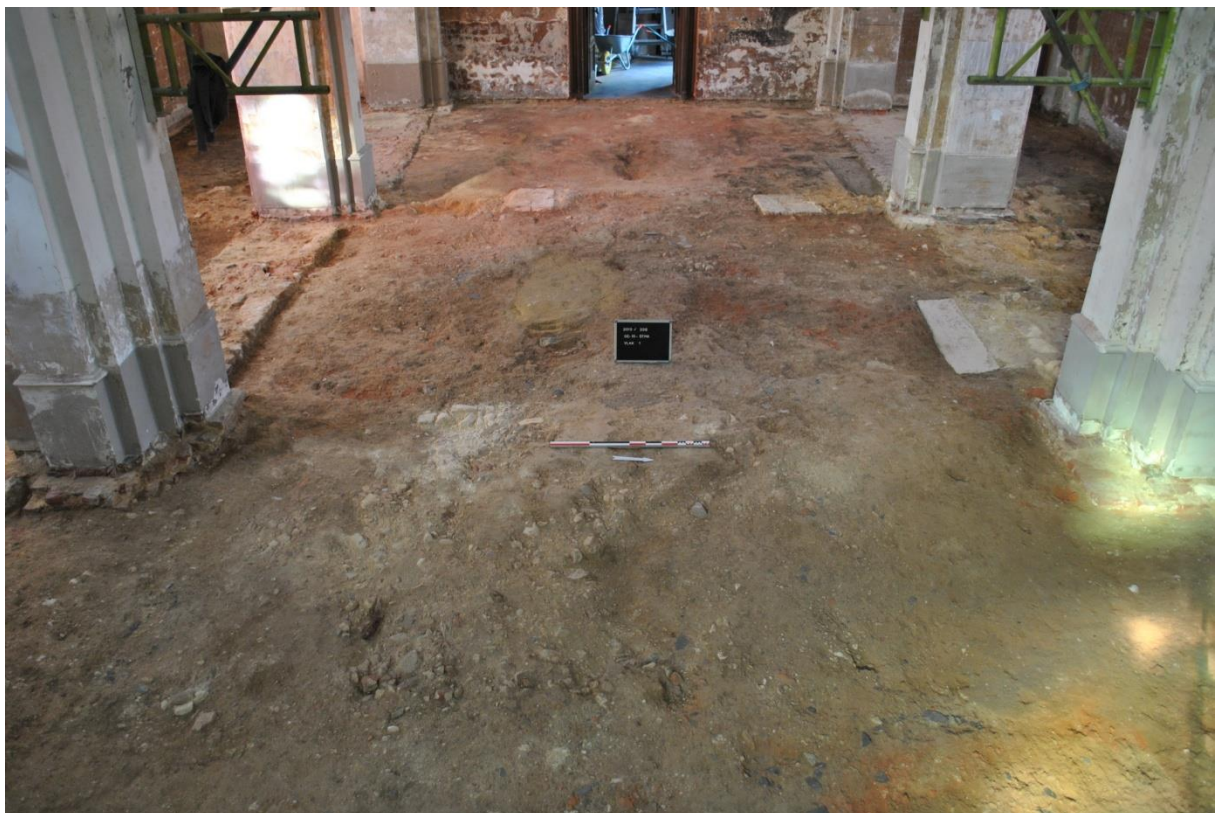
Fig. 5: Zicht op het eerste archeologisch (afbraak)niveau in het schip van de kerk.

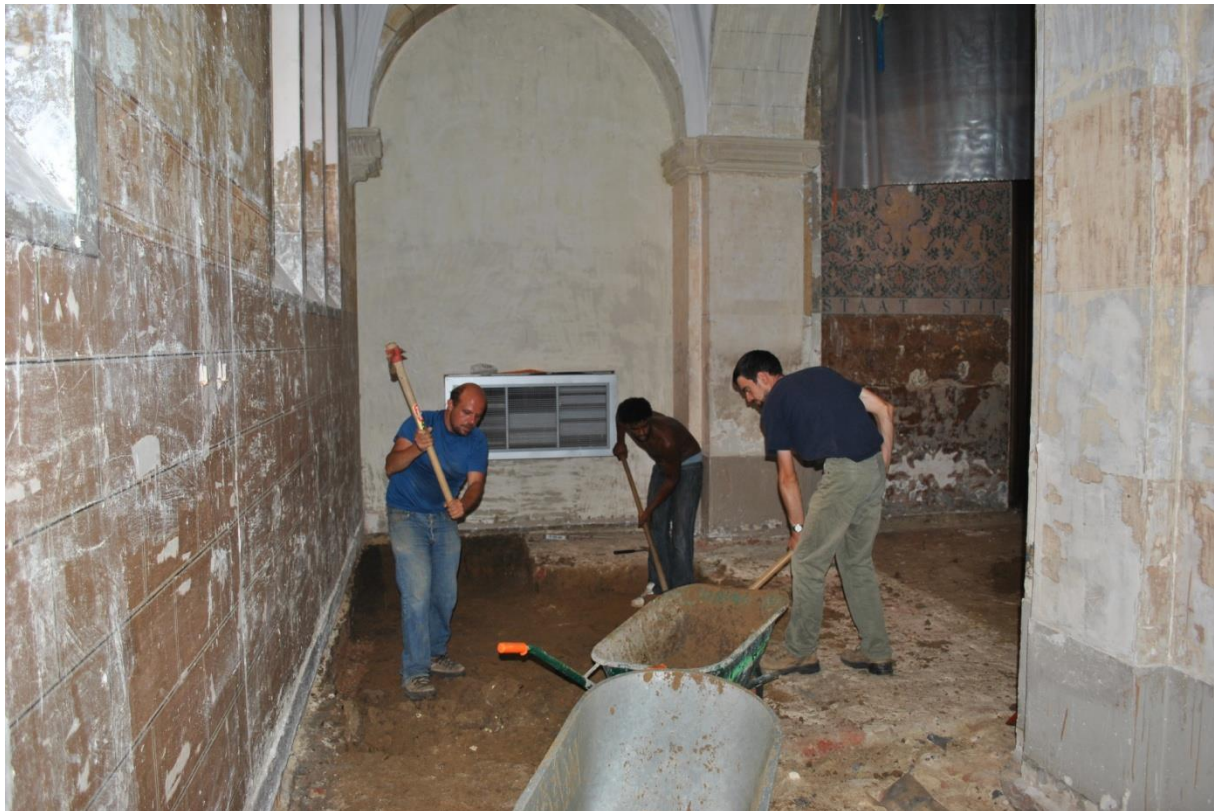
Fig. 6: Aanleg van vlak 2 in de laatste travee van de zuidelijke zijbeuk.

De diepte van dit eerste aangelegde vlak schommelde rond -20 cm onder het huidige vloerniveau. Doordat de archeologische uitgraving beperkt moest blijven tot -40 cm, werd een tweede vlak ongeveer op deze diepte aangelegd. De aanleg hiervan gebeurde manueel (fig. 6). Aangezien op verschillende plaatsen resten van een vloer in aangestampte leem werd aangetroffen, werd dit vloerniveau waar mogelijk gevolgd. Ook het tweede vlak werd volledig opgeschoond met schop, truweel en borstel, gefotografeerd, beschreven en manueel ingetekend op schaal 1/20.

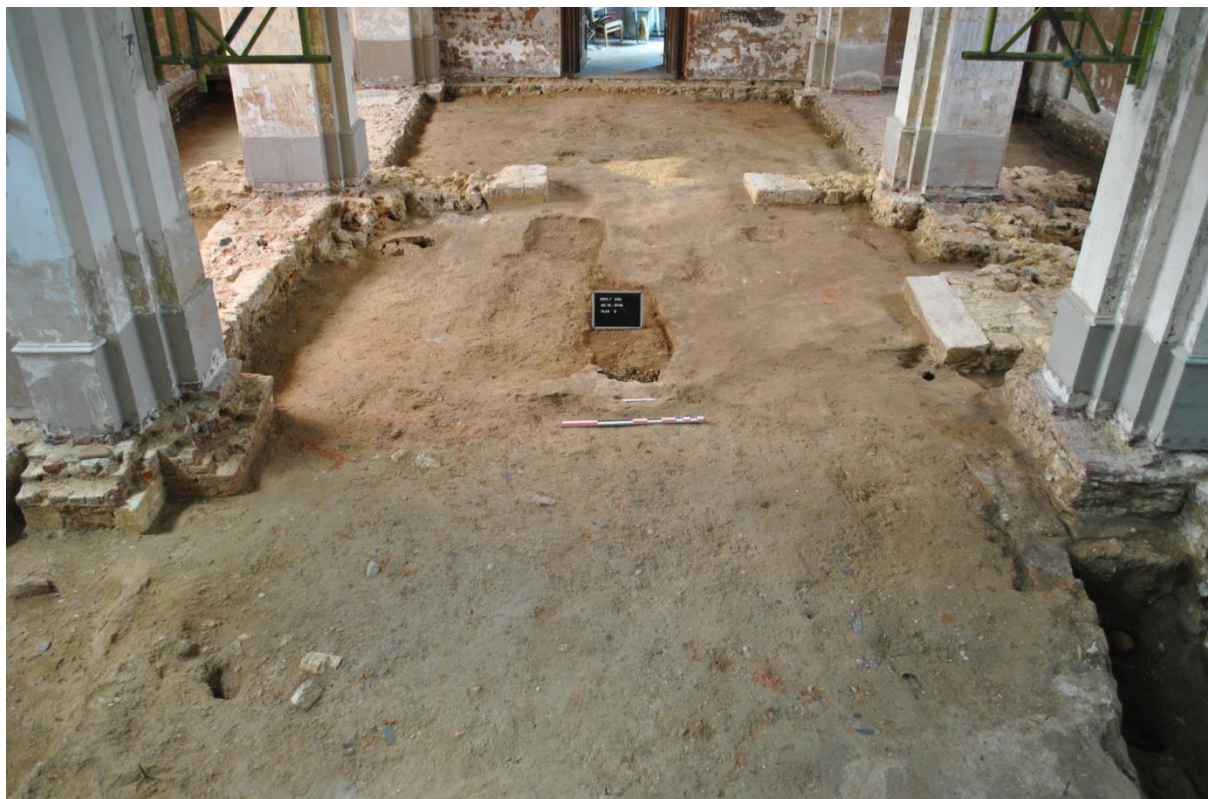
Fig. 7: Zicht op het tweede vlak in het schip van de kerk met centraal enkele verzakte graven.

Al bij de aanleg van het tweede vlak waren op verschillende plaatsen min of meer rechthoekige verzakkingen waarneembaar (fig. 7). Dit waren deel opgevulde grafkuilen. Aangezien een stabiele ondergrond voor de geplande werken noodzakelijk was, werd echter ook de inhoud van deze grafkuilen door versterking bedreigd.

In het schip van de kerk werden in totaal 8 verzakkingen (fig. 7 en 11) waargenomen die wezen op de aanwezigheid van graven. Omwille van de stabiliteit van de nieuwe vloer werd besloten zes van deze graven leeg te maken tot het niveau van de begraving, om vervolgens een registratie te doen van het graf en dit daarna te vullen met gewoon zand en daarna gestabiliseerd zand.

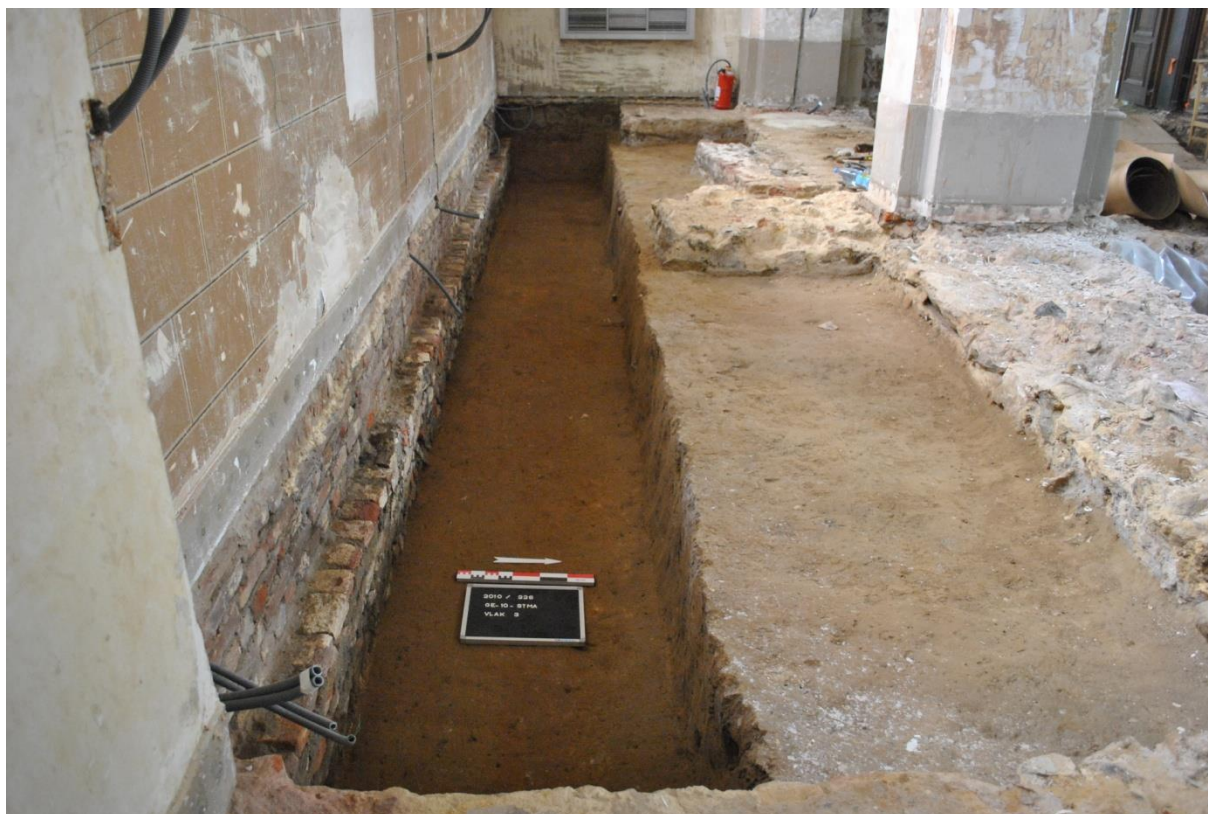
Fig. 8: Sleuf langs de muur van de zuidelijke zijbeuk.

Voor de heraanleg van de vloer diende over de volledige oppervlakte van de kerk (inclusief de sacristie en de toren) de bodem tot op een diepte van 40 cm onder het huidige niveau afgegraven te worden. Langsheen de buitenmuren dienden sleuven van 1 m breed 1 m diep uitgegraven te worden voor de verwarming.

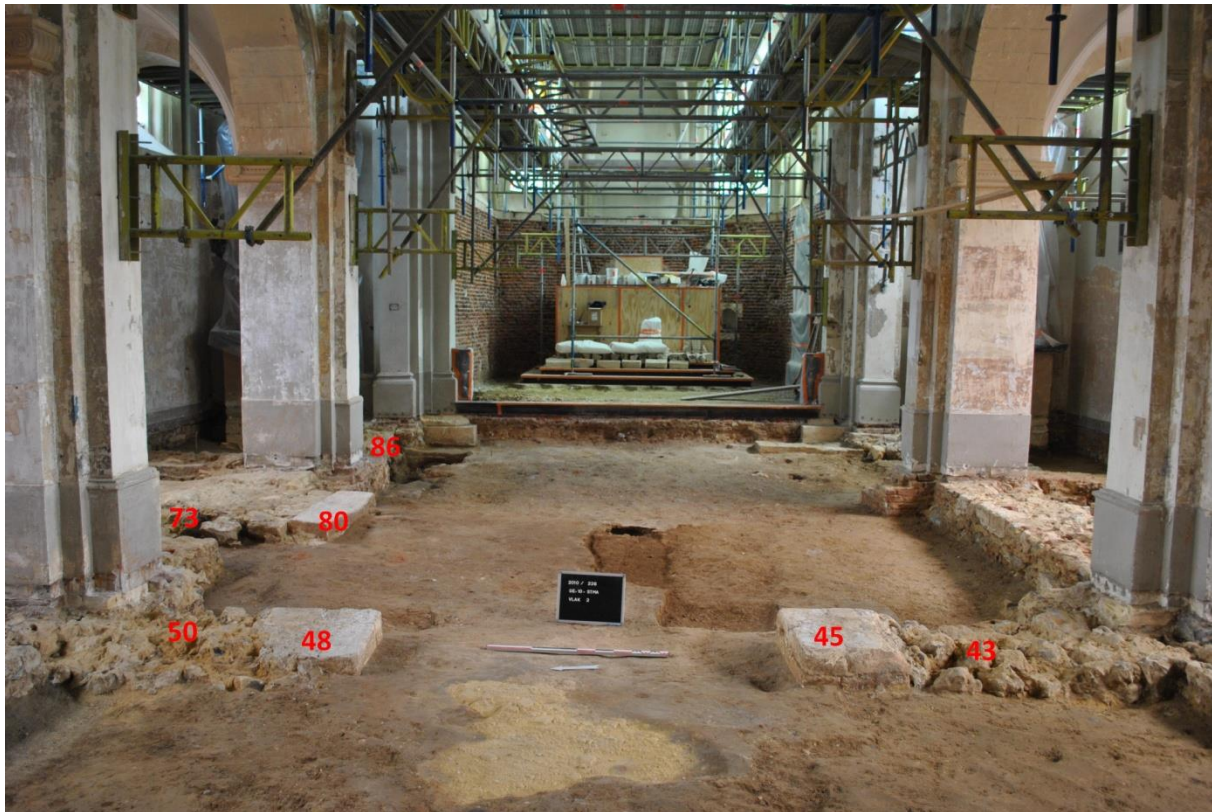
Fig. 9: Zicht op de oorspronkelijke romaanse kerk.

Het schip van deze kerk of kapel was ongeveer 8,5 m lang en 5,5 m breed (binnenmaten) en omvat de eerste twee traveeën van het schip van de huidige kerk (fig. 9). Het iets smallere koor (fig. 10), met vermoedelijk een rechthoekige absis, bestond uit muurfragmenten 219 en 222 en was ongeveer 2,75 m lang en 2 m breed. In het verlengde van muur 219 werd een smaller muurfragment aangetroffen van de vermoedelijk rechthoekige absis, maar het verdere verloop ervan kon niet onderzocht worden doordat zich hier het huidige altaar bevond. Volgens Lemaire wordt de absis in het Maasland, in tegenstelling tot Duitsland, gekenmerkt door een recht koor in plaats van een halfond<sup>7</sup>.

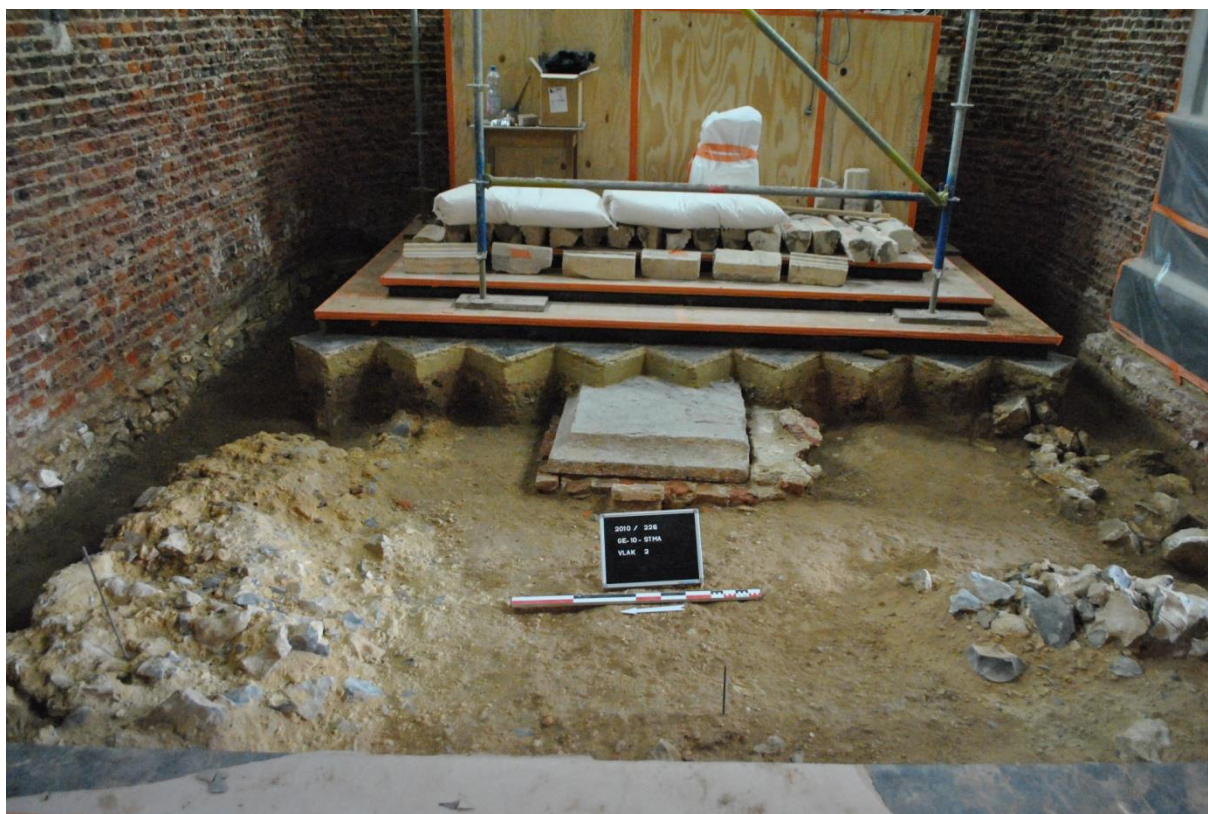
Fig. 10: Zicht op de resten van het romaanse koor.

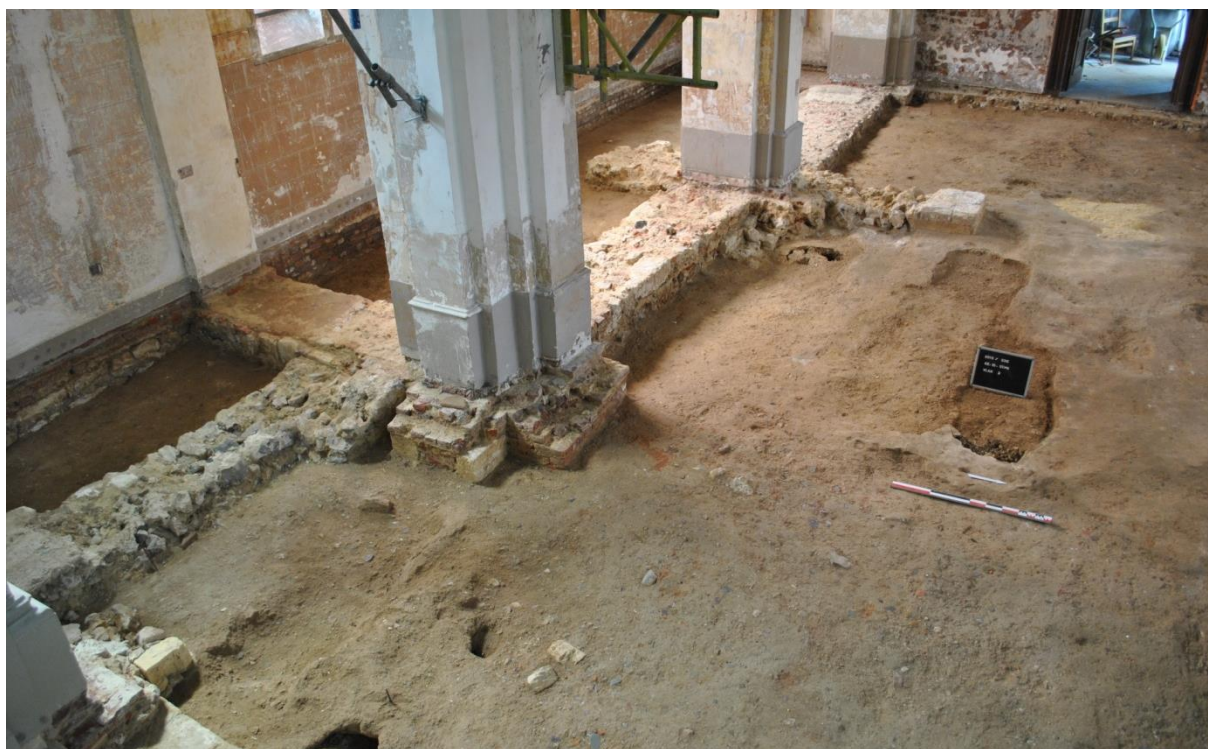
Fig. 11: Zicht op de zuidelijke muur met de verspringing.

Hoewel er zeker geen sprake kan zijn van een transept, is er wel een verspringing van ongeveer 40 cm van de zuidelijke muur in de eerste travee van het schip van de huidige kerk (fig. 11).

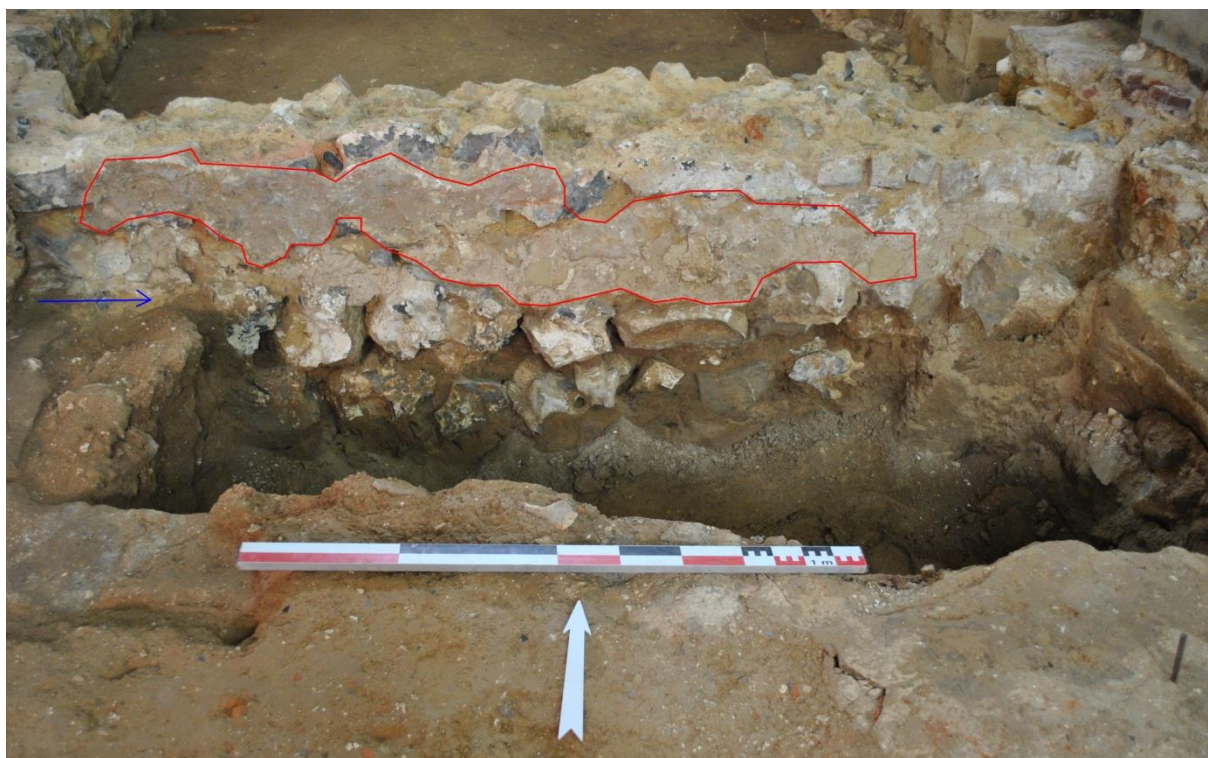
Fig. 12: Zicht op de noordelijke romaanse muur met aanduiding van het verstek (blauwe pijl) en het bewaarde pleisterwerk (rode omranding) met sporen van een rode afwerkingslaag.

Bij het onderzoek van het recentere graf 184 kon worden vastgesteld dat de noordelijke muur tot ongeveer 80 cm onder het huidige vloerniveau bewaard was. Er kon tevens worden vastgesteld dat er zelfs een beperkt deel van het opgaand muurwerk van dit eerste gebouw bewaard was gebleven. Bij het onderzoek van voorgenoemd graf werd immers waargenomen dat boven het verstek van de muur ook een pleisterlaag fragmentair bewaard was gebleven waarop nog een rode afwerkingslaag aanwezig was (fig. 12).

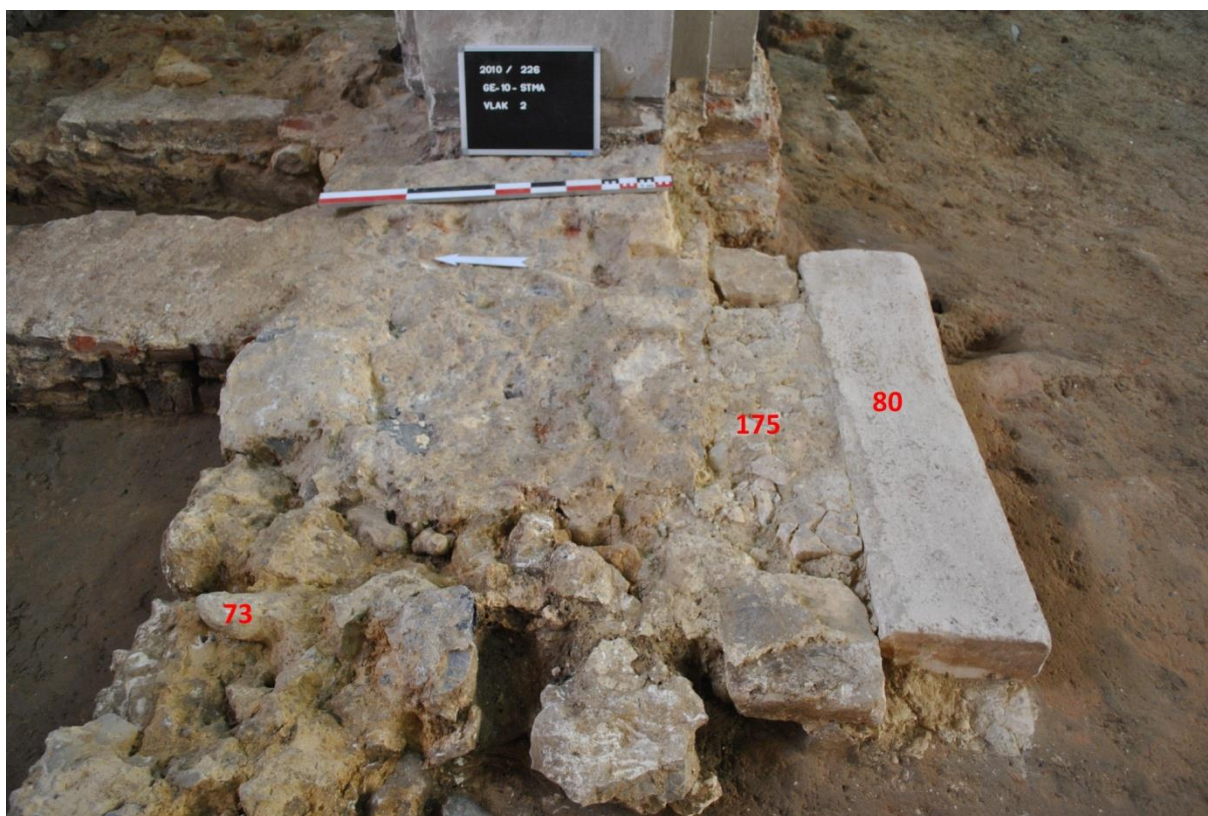
Fig. 13: Zicht op de noordelijke romaanse muur met de trede in mergel.

Tegen de noordelijke muur werd een grote sterk uitgesleten trede (39 x 127 cm, spoor 80) in mergel aangetroffen en de sporen van een tweede verdwenen trede (spoor 175) waren nog zichtbaar (fig. 13). Het is niet helemaal zeker dat deze toegang oorspronkelijk is. Veel van de oorspronkelijke romaanse kerken hebben immers in het begin geen ingang door de aanwezigheid van een massieve toren, maar in het geval van Genoelselderen is dit niet het geval geweest en kan er dus toch een westelijke toegang geweest zijn<sup>9</sup>.

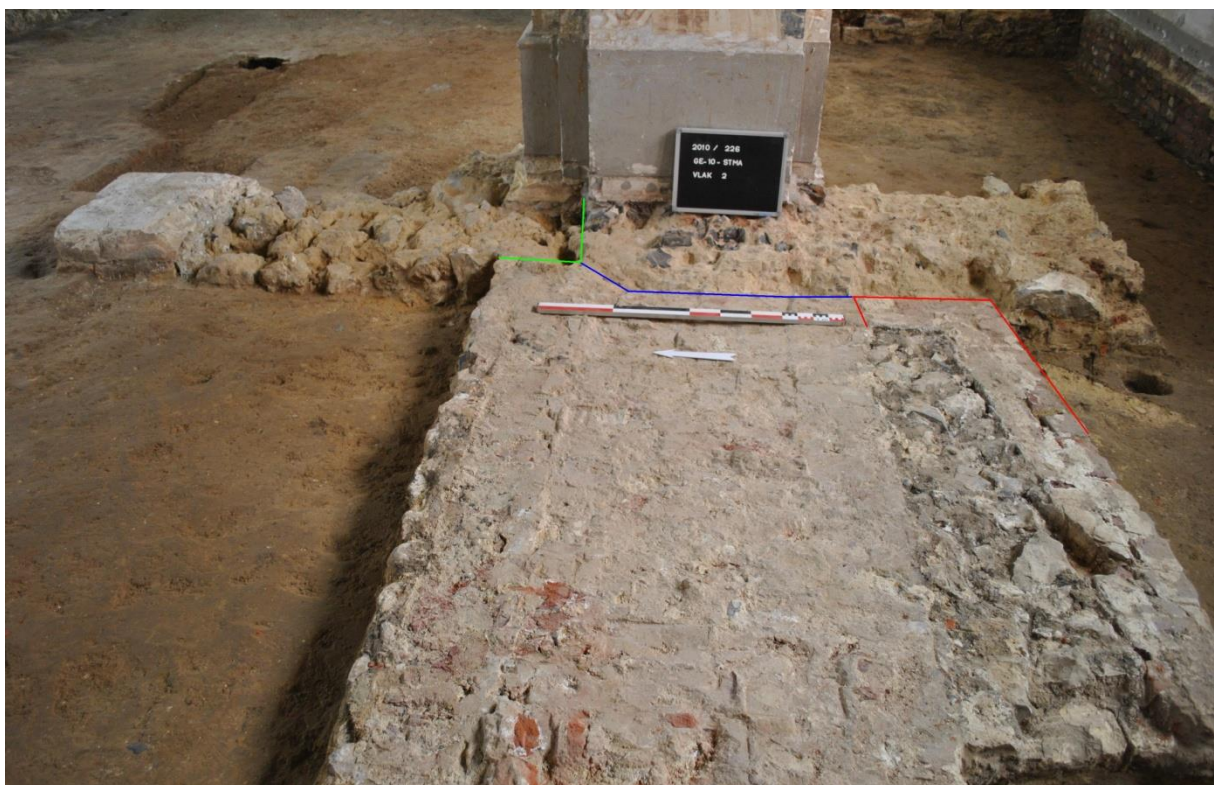
Fig. 14: De verschillende bouwnaden aan de zuidelijke kerkmuur.

Er is een duidelijke bouwnaad zichtbaar tussen het oorspronkelijke zaalkerkje en de toren. Aan de zuidelijke muur is dit beeld enigszins vertroebeld doordat deze muur in de tweede travee in de 17<sup>de</sup> eeuw breder herbouwd wordt op dezelfde plaats (fig. 14). Aan de noordelijke muur is duidelijk de oorspronkelijke muur zichtbaar, met de aangebouwde toren en een toegevoegde steunbeer (fig. 15). Deze laatste zone werd tijdens het vooronderzoek reeds vrijgelegd.

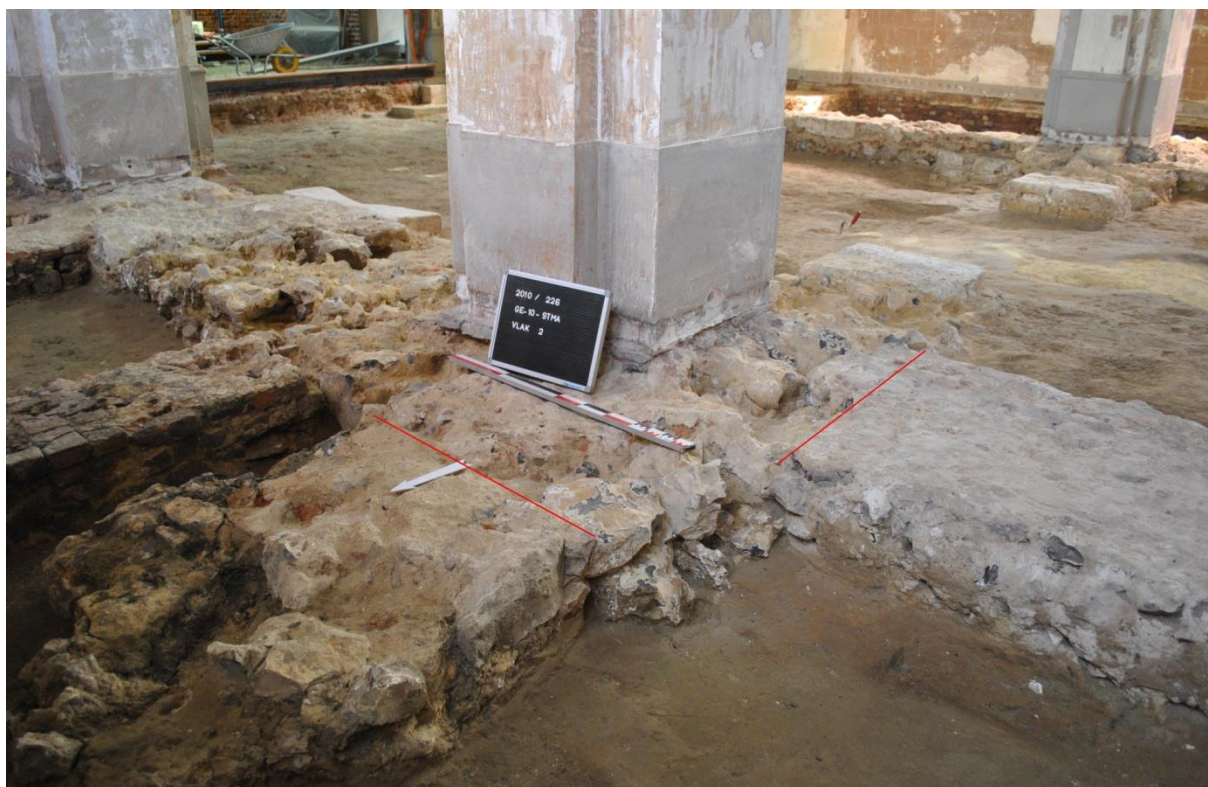
Fig. 15: De noordelijke muur met enerzijds de aangebouwde toren en anderzijds de toegevoegde steunbeer.

In een latere fase werd tegen de westmuur van de éénbeukige romaanse kerk een rechthoekige toren (ca. 5,5 x 4 m) toegevoegd. Deze muren zijn ongeveer 120 cm dik, bestaan uit silexknollen en werden gemetseld met een veel hardere witte kalkmortel. Gezien de dikte van deze muren, kan verondersteld worden dat er een ton- of kruisgewelf voor de overspanning gebruikt werd. Zowel aan de noord- als de zuidkant werden telkens twee steunberen aangetroffen. De twee meest westelijke steunberen zijn met de torenmuur in verband gemetseld.

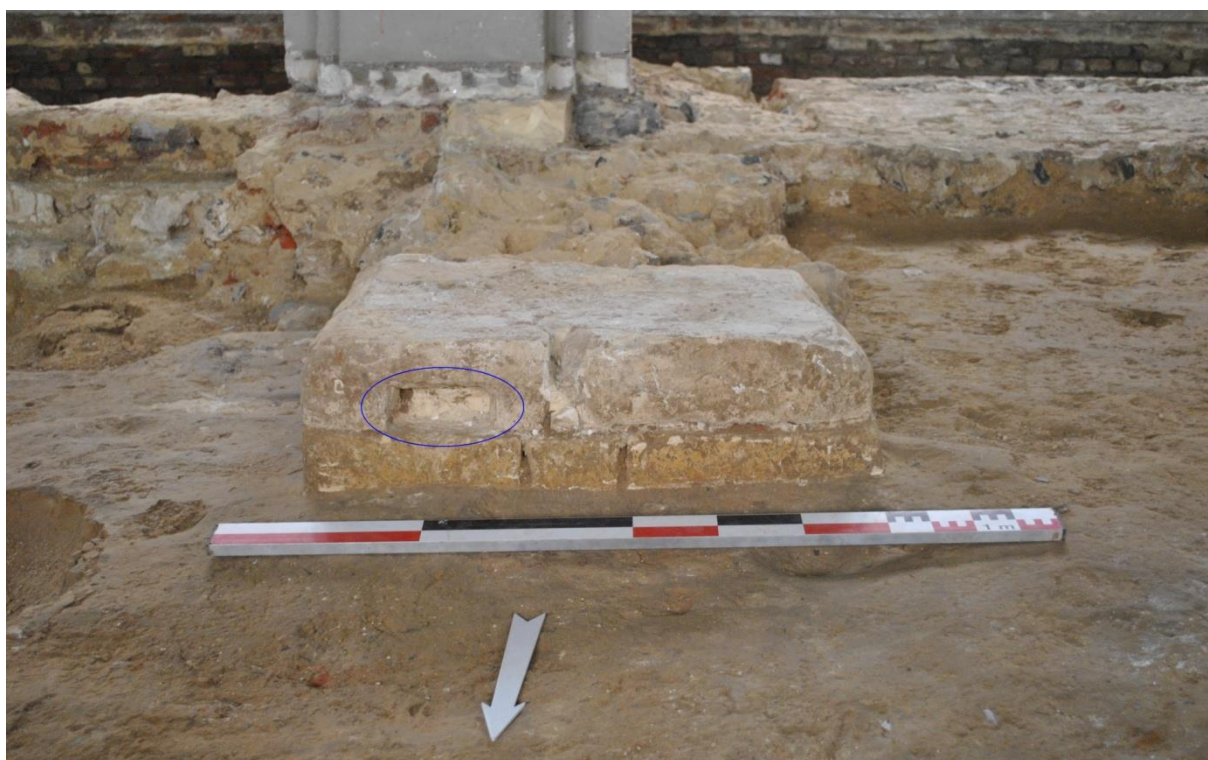
Fig. 16: Zicht op de toegangsdeur met aanduiding van de uitsparing.

Tussen het schip en de toren werd een deuropening van 2,15 m gemaakt. Aan beide kanten waren de muren 43 en 50 ter hoogte van deze opening afgewerkt met mergelblokken (muurresten 45 en 48). De nog aanwezige uitsparing was mogelijk onderdeel van een afsluiting tussen de kerk en de toren (fig. 16). De hogere verdiepingen van de toren moeten toegankelijk geweest zijn via een ladder vanuit de kerk, want sporen van een stenen wenteltrap of een in de muur ingewerkte rechte trap werden niet aangetroffen.

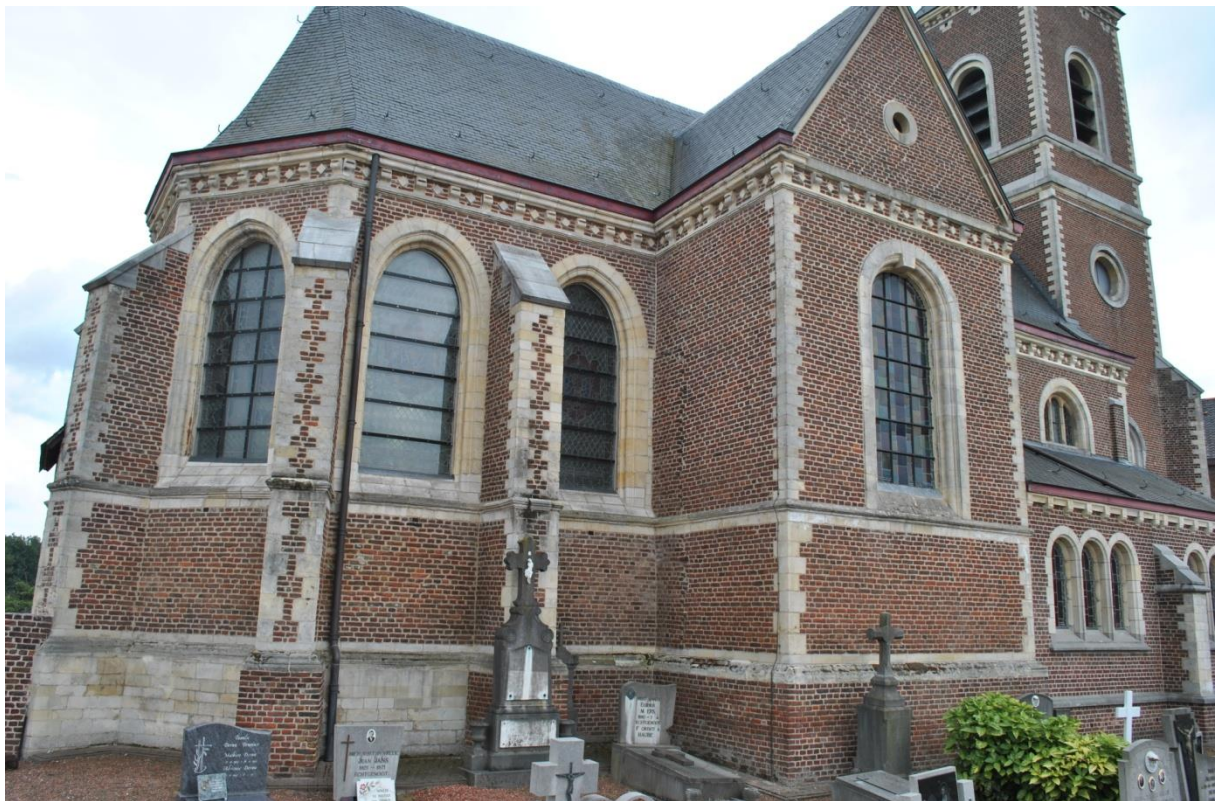
Fig. 17: Zicht op het nog originele 17<sup>de</sup>-eeuwse koor.

Deze nieuwe kerk komt precies op de contouren van de oude kerk te liggen en bestaat uit een schip, een transept en een koor met halfronde absis (fig. 17). De muren 109 (zuidelijke muur schip) en 112 (westelijke muur transept) staan met elkaar in verband, waardoor het zeker is dat het transept geen latere toevoeging is. De bestaande romaanse toren blijft behouden. Uiteraard is het niet mogelijk op basis van het archeologisch onderzoek eventuele aanpassingen aan deze toren te bewijzen.

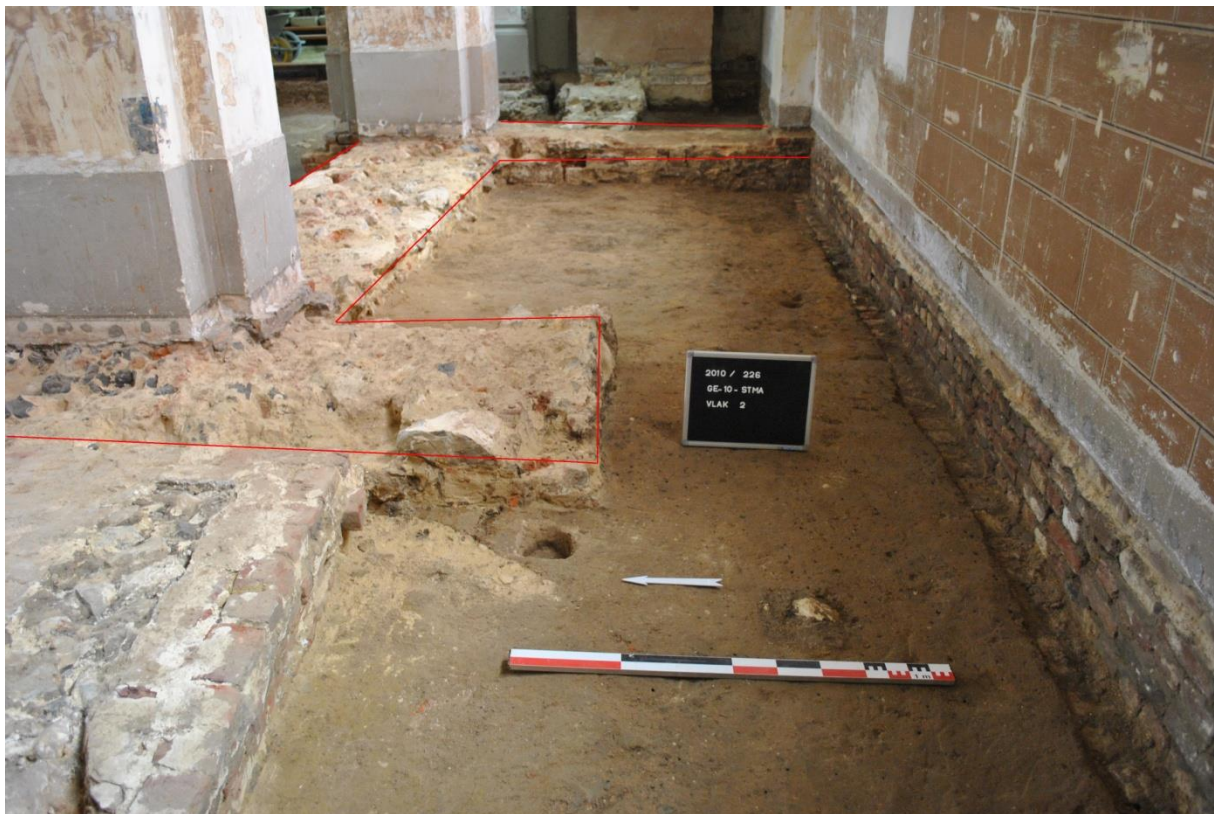
Fig. 18: Zicht op de 17<sup>de</sup>-eeuwse funderingen van de nieuwe kerk.

Verschillende delen van de oude romaanse funderingen worden ingewerkt in de nieuwe muren. Deze nieuwe funderingen zijn breder (tussen 100 en 120 cm) dan de romaanse en bestaan vooral uit onregelmatige brokken mergel en baksteen. Vooral aan de zuidzijde is een groot deel van de romaanse fundering hierdoor niet meer vrij komen te liggen tijdens het onderzoek. Ook de zuidelijke steunbeer van de toren werd hierbij aangepast (fig. 18).

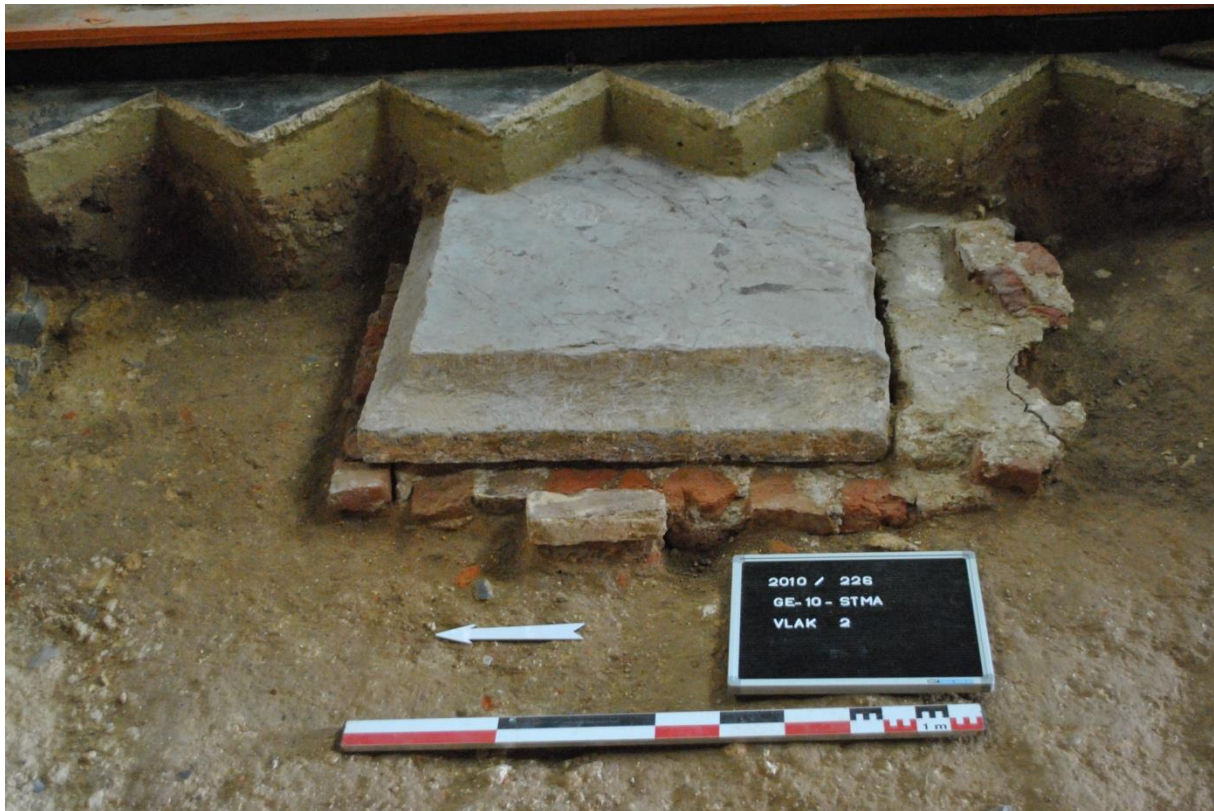
Fig. 19: Zicht op de bewaarde grafkelder met deksteen in blauwe hardsteen.

Deels voor en deels onder het altaar bevond zich een grote bakstenen grafkelder waarop nog een grote deksteen in blauwe steen aanwezig was (fig. 19). Mogelijk was deze deksteen oorspronkelijk deel van een altaar, want aan twee zijden is de steen afgerond. Doordat de deksteen bewaard kon blijven, was behoud in situ mogelijk en werd de grafkelder dan ook niet geopend. Door een smalle spleet kon met een vouwmeter wel worden vastgesteld dat er zich een ruimte van ongeveer 1,5 m diep onder de deksteen bevond.

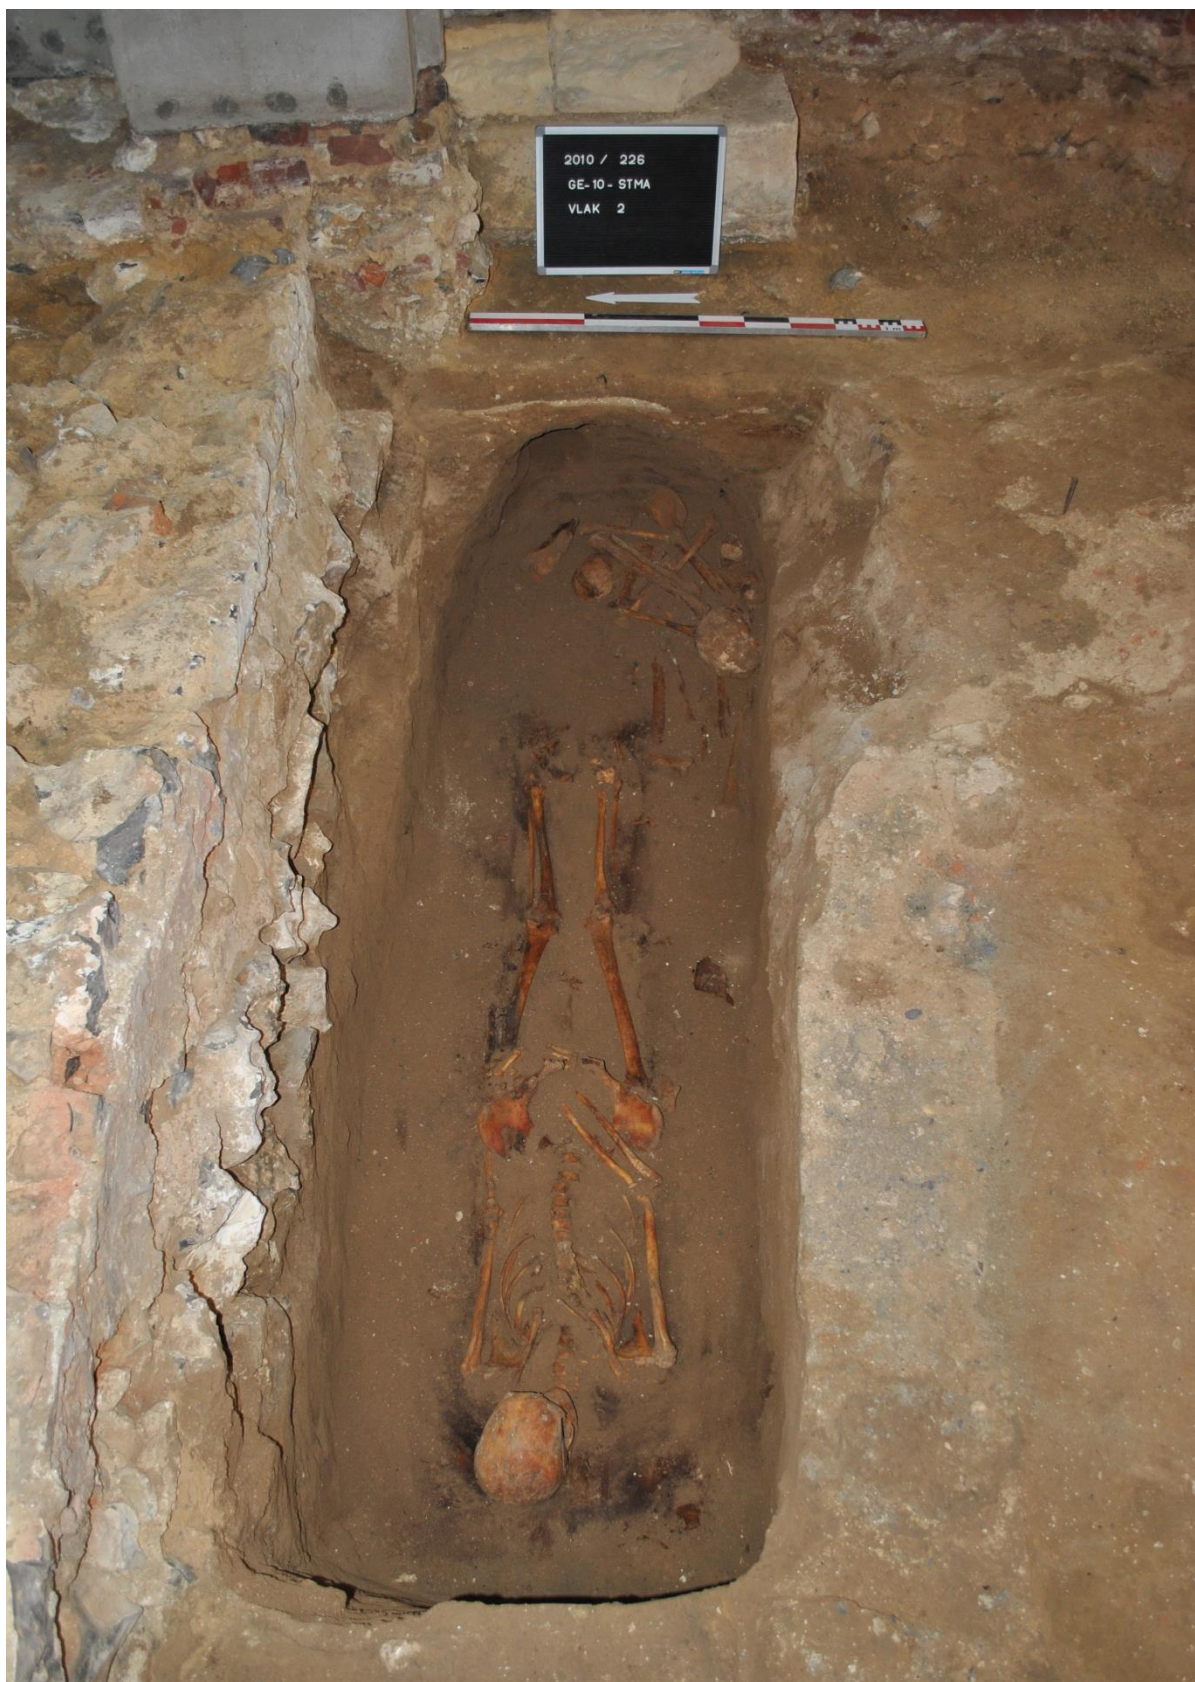
Fig. 20: Zicht op graf 184.

Graf 184 (fig. 20), dat ongeveer 2m20 lang was, bevatte de resten van een skelet met het hoofd in het westen. Tegen de oostelijke kant bevonden zich een aantal losse beenderfragmenten van minstens twee andere skeletten, zodat het duidelijk is dat het graf voor meerdere begravingen gebruikt werd en dat de oudere resten telkens in een hoek werden geschoven. Van het laatste graf kon worden vastgesteld dat de kist 183 cm x 44 cm was. Op regelmatige afstand (ongeveer 35-40 cm) werden ook de gesmede nagels met vierkante kap van de kist nog opgegraven.

Het skelet lag uitgestrekt, met de armen die op het bekken lagen en vermoedelijk gevouwen handen.

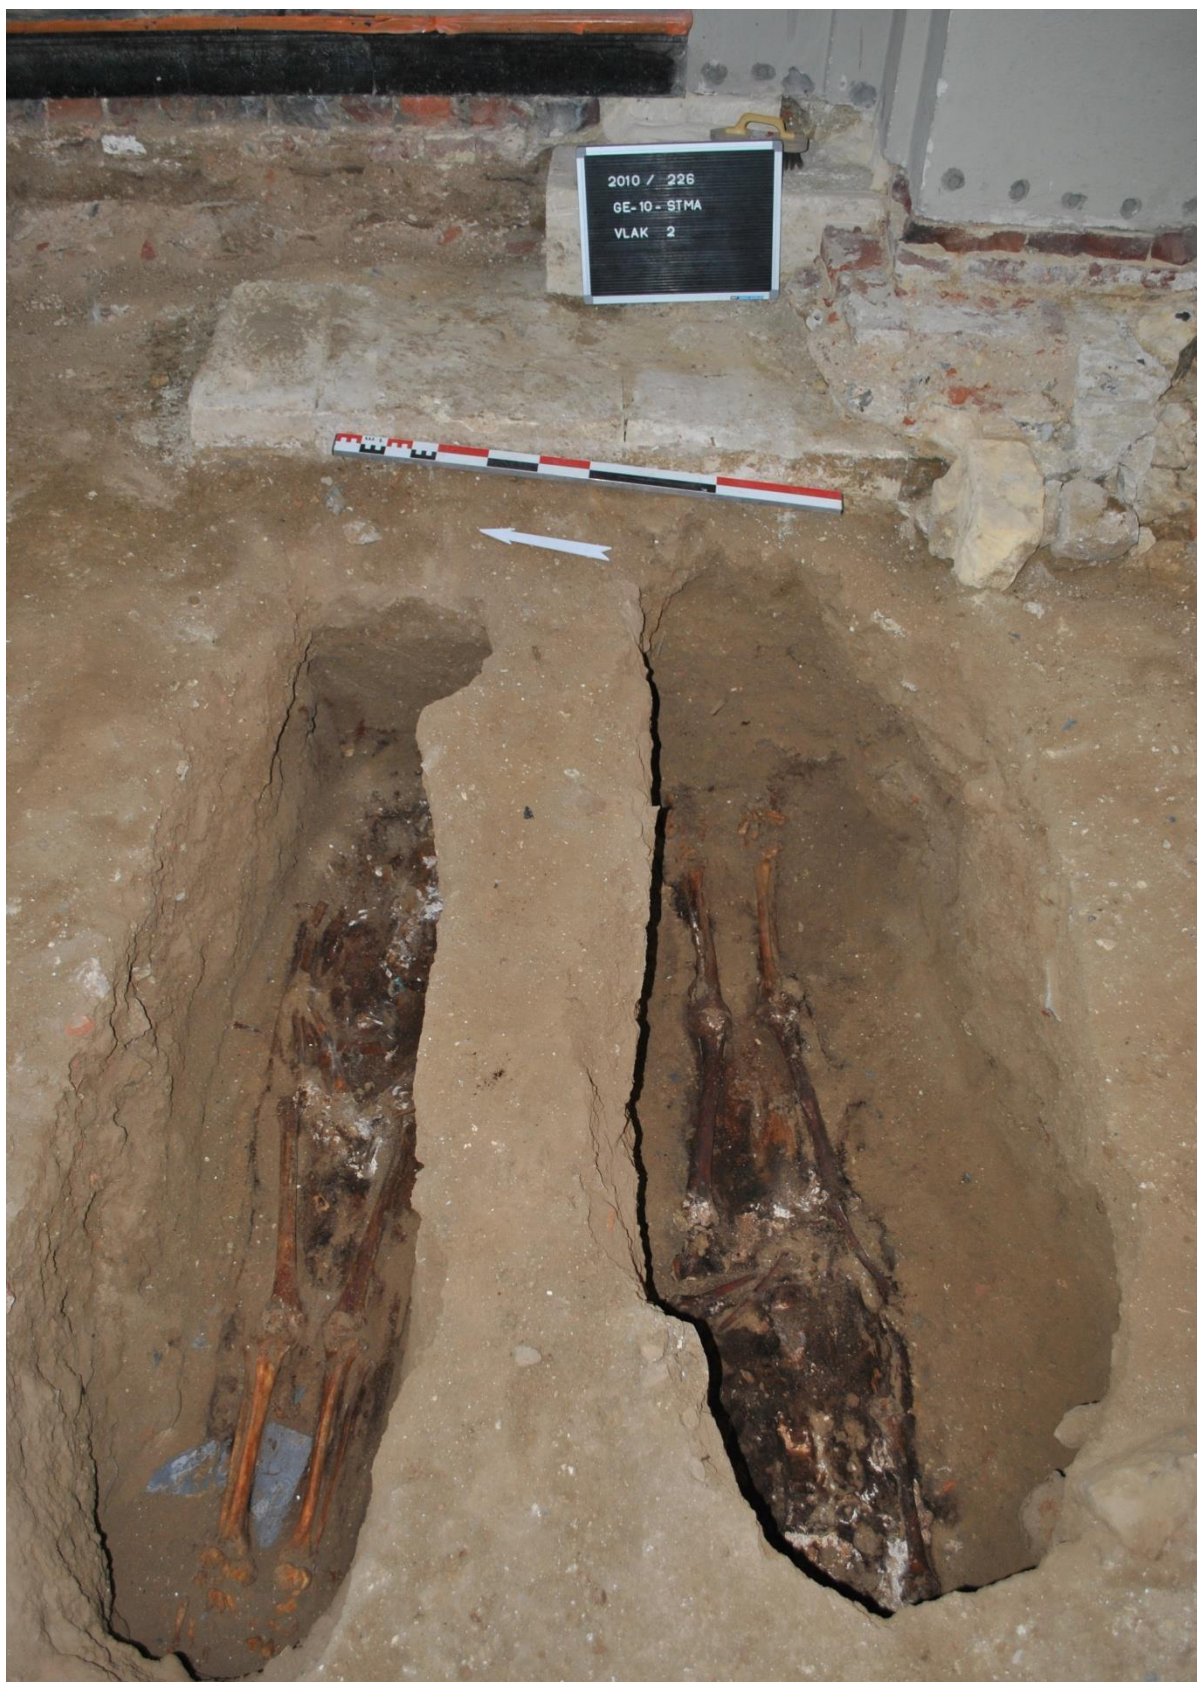
Fig. 21: Zicht op graven 186 en 188.

Graven 186 en 188 lagen naast elkaar (fig. 21). Beide skeletten zijn zeer slecht bewaard. Het skelet in graf 186 is met het hoofd naar het oosten begraven, wat wijst op de begraafing van een geestelijke. In dit graf werden onder andere een ijzeren beslag (mogelijk van een boek) ter hoogte van de borst en een riem met koperbeslag opgegraven (fig. 22). Het skelet in graf 188 is met het hoofd naar het westen gericht.

Van beide begravingen, met gevouwen handen op het bekken, kon de kist gereconstrueerd worden (170 x 37 cm voor graf 186 en 181 x 44 cm voor graf 188).
